重庆统景地震及设防建议

黄家愉 杨炳建 何平

(重庆市建筑勘察设计院)

摘要 1989年11月20日重庆市江北县统景发生了二次5级(M_s)地震。本文叙述了作者在震后即赴震中地区,对建、构筑物的震后破坏情况进行的实地调查,以及提出的建、构筑物的防震对策。

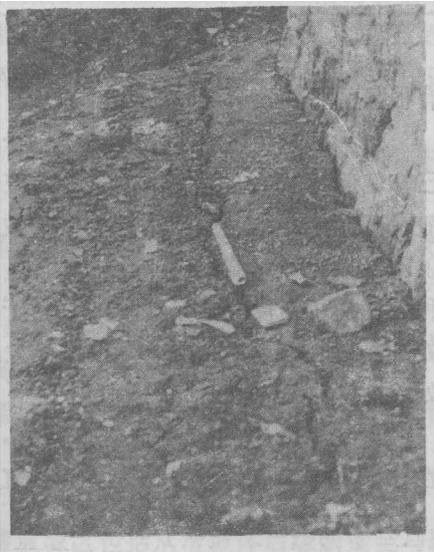
4. 在邻近温塘河的岸坡形成地裂缝 (照片 1)。

照片1 统景区同兴村陈兰芳东墙脚下，
北东方向地裂缝，缝宽5cm

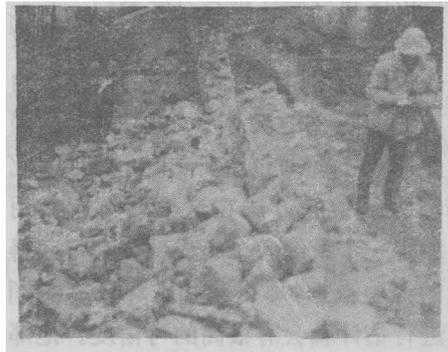
6. 大量房屋、围墙倒塌及严重开裂破

坏(照片 2、3、4、5)。

照片2 统景区农业中学毛石圈墙垮塌

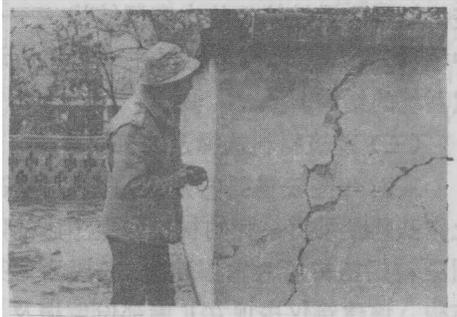
照片3 统景区农业中学实验楼顶房屋开裂

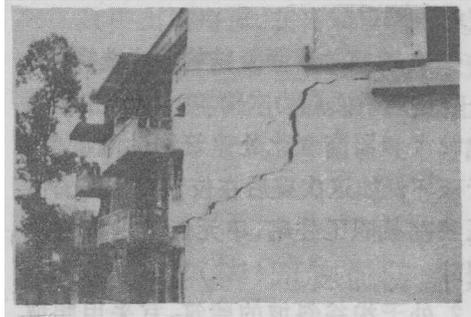
照片4 房屋开裂

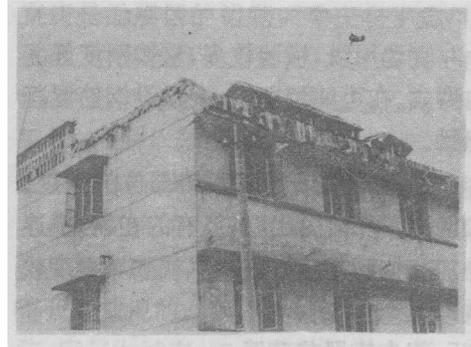
其中土墙房屋、花砖墙、房顶女儿墙 (照片 6) 及施工质量差的墙体倒塌或开裂严重; 基础置放在土上或部份放在土上、部份放在岩石上的建筑及岸边斜坡地带的建筑物破坏严重。

照片6 女儿墙垮塌

6. 女儿墙最好采用现场浇筑或作成钢筋砖带。
